平成 28 年度 安中小学校通学路危険箇所マップ

危険箇所

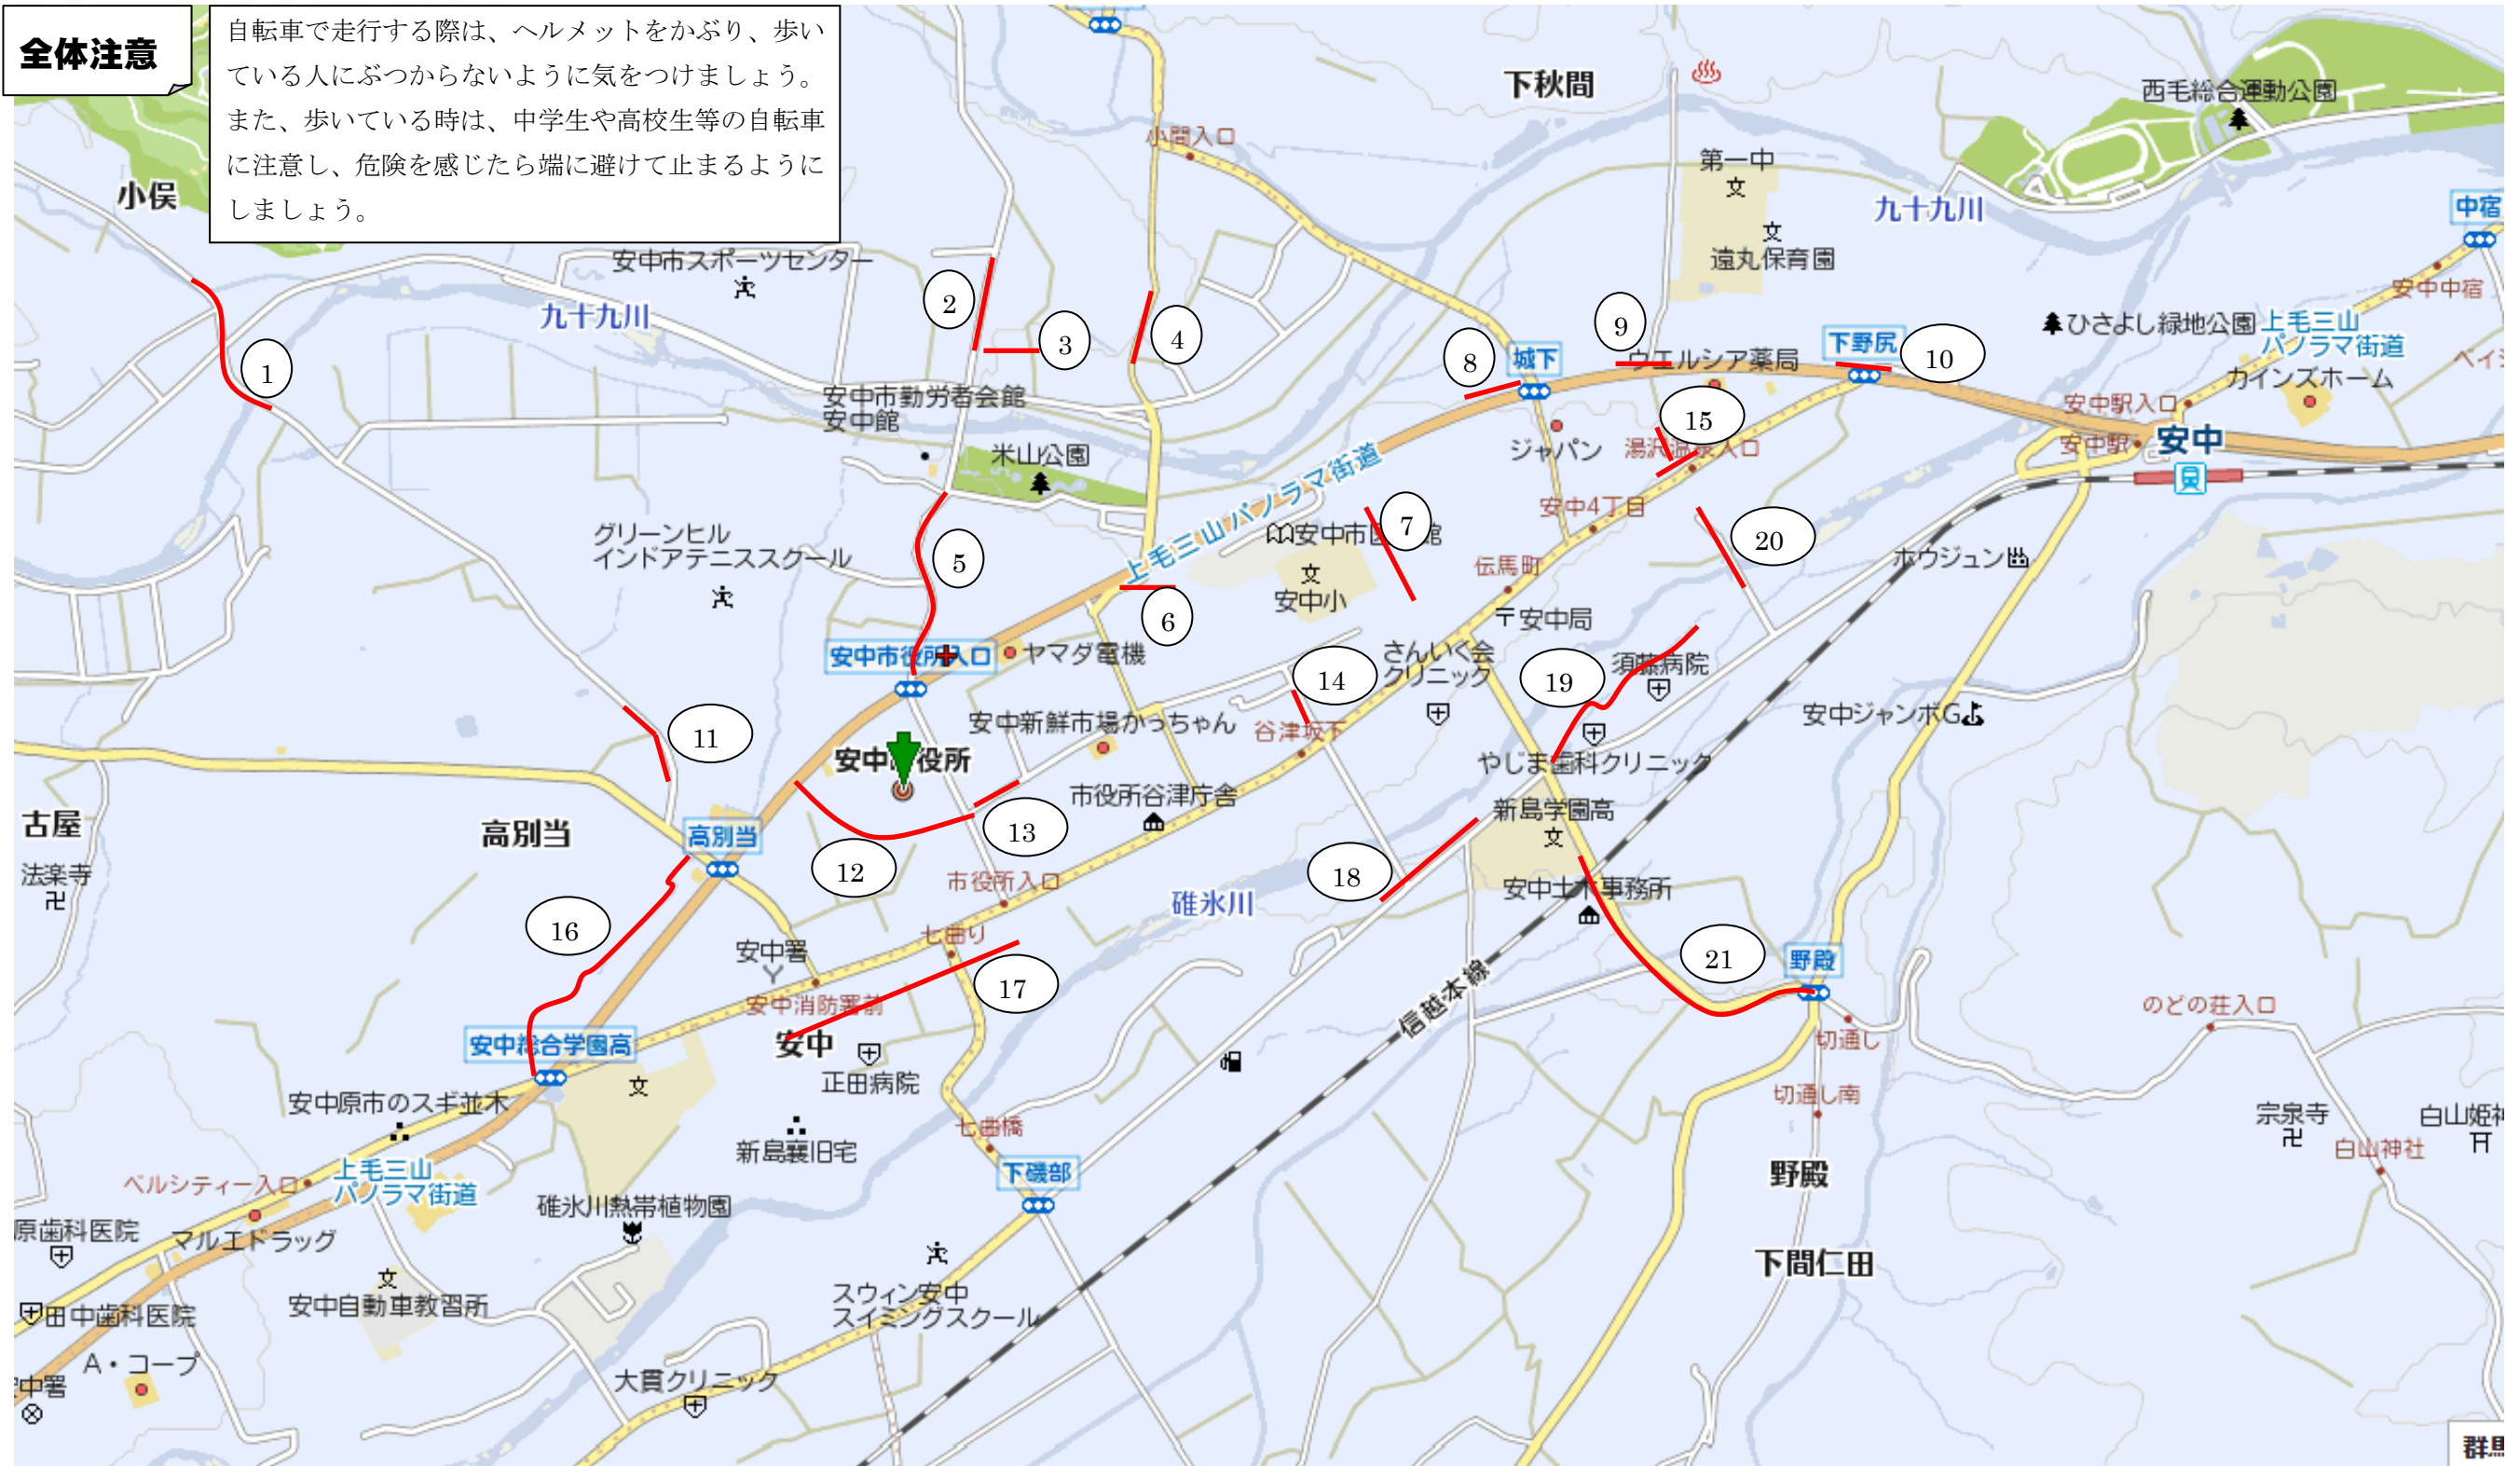
- 1 小俣橋から小俣公会堂
- 2 藤山団地前南北道路
- 3 藤山団地南から小間への抜け道
- 4 小間公民館付近
- 5 安中市役所入り口信号から米山公園
- 6 へっぴり坂
- 7 安中二葉幼稚園の東道路
- 8 城下信号の西の歩道
- 9 国道から安中一中へ入る道の歩道
- 10 下野尻信号北側の横断歩道
- 11 萩原アルミ様の交差点
- 12 高別当歩道橋から市役所南の信号まで
- 13 市役所南の信号からなぐも眼科様まで
- 14 東和銀行様及び高嶋屋様前の歩道
- 15 観音様の出入り口
- 16 サントジエン様からキッチン 104 様までの抜け道
- 17 正田病院様から龍昌寺様まで
- 18 安中大橋南信号から新島学園までの道
- 19 新島学園交差点から須藤病院様駐車場までの道
- 20 扇城橋の北側道路
- 21 新島学園南踏切から野殿の信号まで

狭くて危険、歩道がない。小俣公会堂を北方面に進んだカーブが狭くて車のスピードが速い。

交通量があり団地から反対側歩道への横断が危険。東側のガードレールや歩道がない。

急いで通る車のスピードが出ていて危険。

歩道が狭い。広めの水路有り、ガードレールがない。車の台数が多い。

坂であり道も狭い。カーブしている上交通量が多い。 → 平成 28 年度合同点検箇所 [通学路の変更も検討]

雨や雪の時に滑りやすくて危険。

通過する車のスピードが速い。

歩道が狭くなっている。自転車との衝突の危険性が高い。

一中へ出入りする車が多い。急いで右左折するので歩道を歩いている危険。

久芳グラウンドへ出入りする車があり横断歩道通過時に危険。

見通しが悪い上に道幅が狭い。交通量も多い。

抜け道で交通量が多い。道路に木の枝が出ている箇所がある。信号が赤の場合、待つスペースがない。 → 平成 28 年度合同点検箇所 [通学路の変更も検討]

交通量が多く、歩道がない。信号に向かって加速していく車もある。東方向に進む場合も道が広がるため加速していく車が多い。

東和銀行様前の歩道がガタガタしている。高嶋屋様前は、店との間に段差があり、児童が段差に落ちる危険性がある。

道が狭く、中学生の自転車が多い。

見通しが悪く狭い上に、交通量が多い。特に朝の通勤時間帯は危険。

歩道がなく狭い。

スピードを出して通過する車が多い。横断する際には、青信号でも左右の安全確認が必要。

車から歩行者が見えづらく危険。

スピードを出す車が多い。太鼓橋のような構造なので、先が見えにくく下り坂でスピードも出やすい。

草などが歩道や車道に出ていることがあり歩きにくい。蜂が飛んでいることもある。野殿の信号は変則五叉路のようで信号自体が見えにくい。
